Anlage 1 zum Bebauungsplan Nr. 4 (Teil 1) der Gemeinde Grömitz:

Bestandsaufnahme vom 05.02.2014 von Axel Kramer

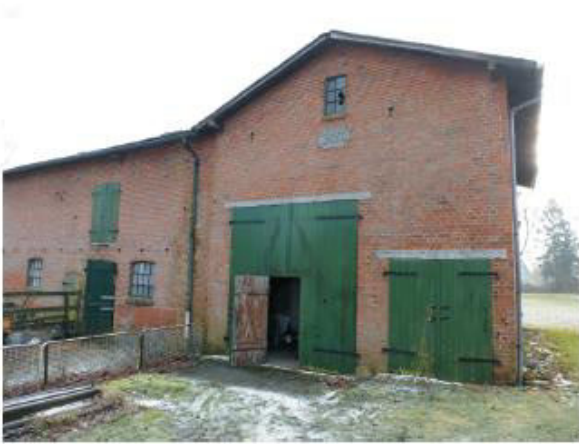
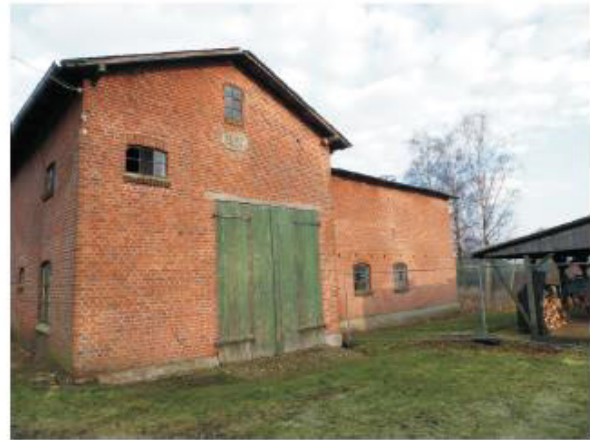
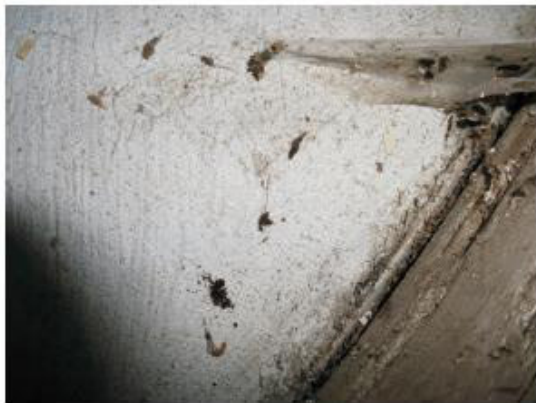
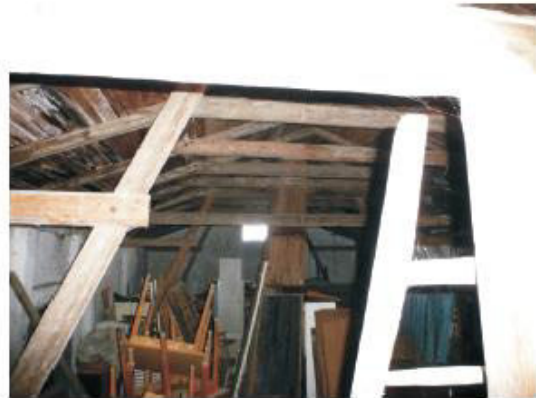
In diesem Stallgebäude an Wandanschlussbalken Fledermauskot von Einzeltier (keine Wochenstube).

Spalten vorhanden das noch einige andere da sein könnten.

In den unteren Ställen keine Spuren der Tiere.

Alles voller Spinnenweben... das keine Tiere in den Spalten sind.

1 Rauchschwalbennest

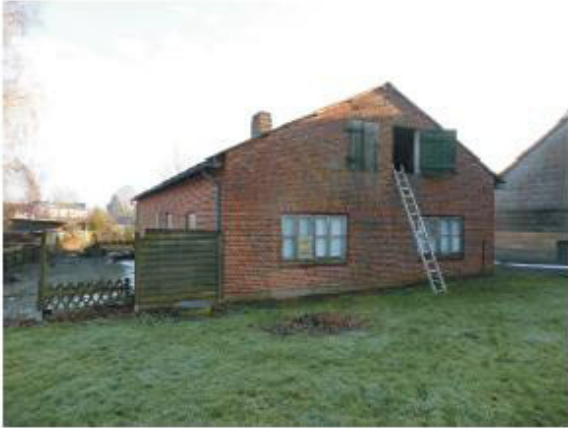
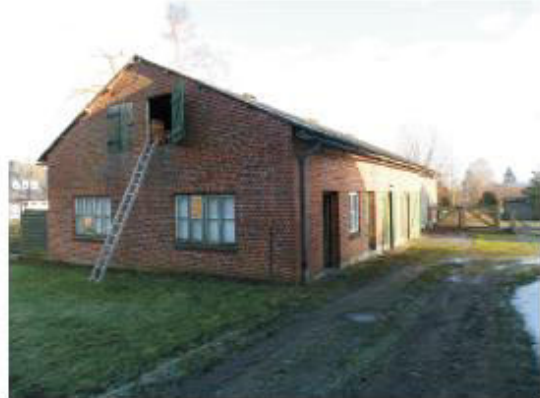
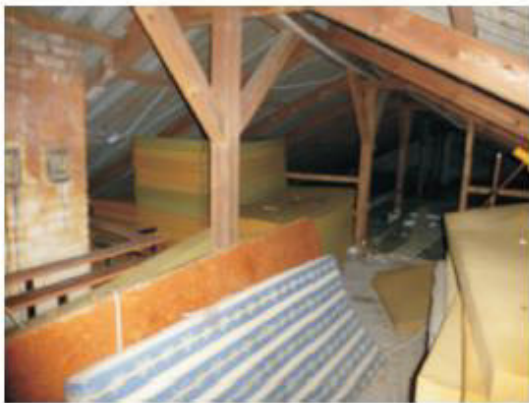
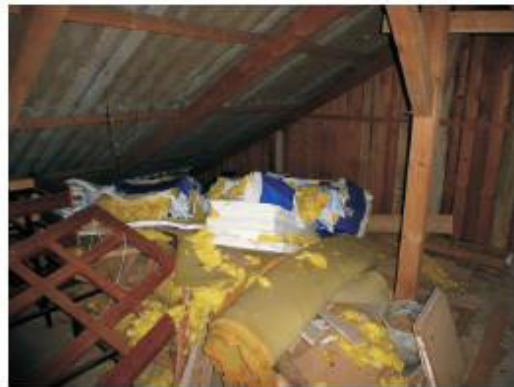
“Turnhalle”

Im extrem belüftetem Eternit- Dach keine Spalten.
(dafür ein Marder) Kein Hangmöglichkeiten

Im Unteren Bereich ausgebaut und ohne
Versteckmöglichkeiten

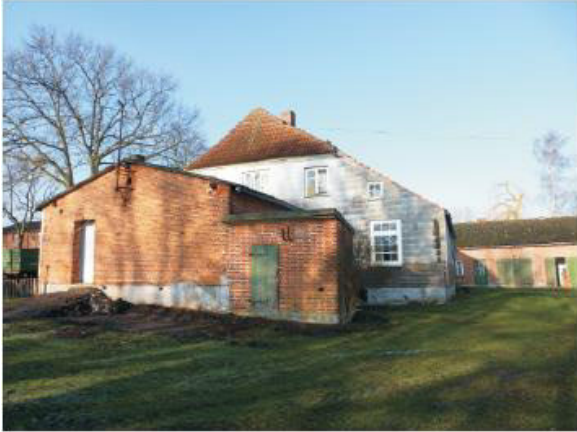
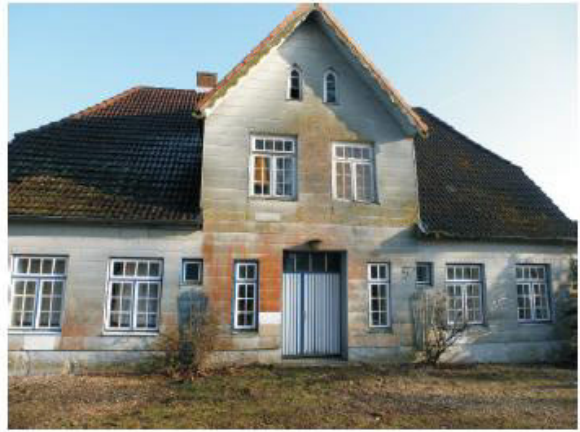
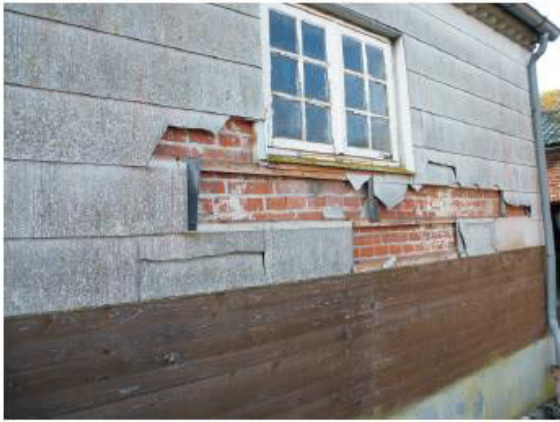
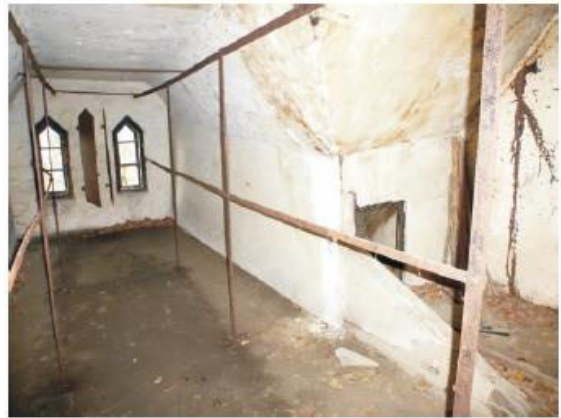
In und an diesem Gebäude keinerlei Anzeichen von Fledermäusen, weder innen, ein Großteil ist ausgebaut und nicht erreichbar für die Tiere.

Die Restdachteile zugig hell und das Dach in schlechtem Zustand und von einer Katze besucht die dort in den flachen Schrägungen die Tiere "stören" würde.

Die Lattung der Verkleidung ist als Spalte zu groß (4 cm) und eine Verbindung der Einzelnen Latten besteht nicht da sie direkt auf der Wand liegen und keine Möglichkeit weiten zu krabbeln besteht
