Anlage 1 zum Bebauungsplan Nr. 4 (Teil 1) der Gemeinde Grömitz:

Bestandsaufnahme vom 05.02.2014 von Axel Kramer

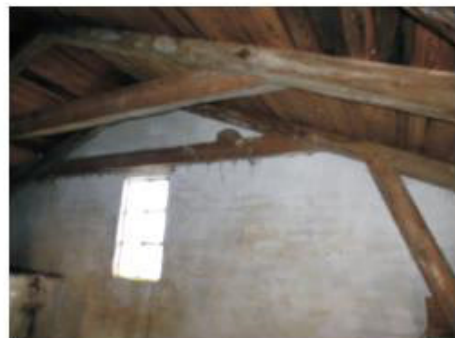
“Turnhalle”

Im extrem belüftetem Eternit- Dach keine Spalten.
(dafür ein Marder) Kein Hangmöglichkeiten

Im Unteren Bereich ausgebaut und ohne
Versteckmöglichkeiten

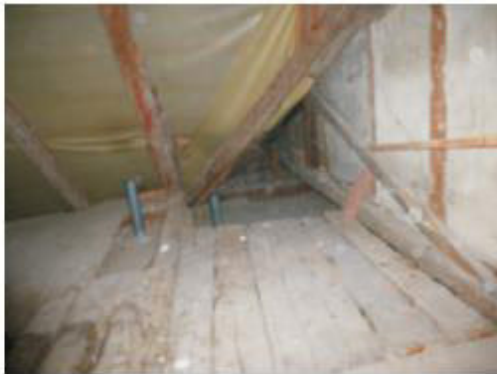
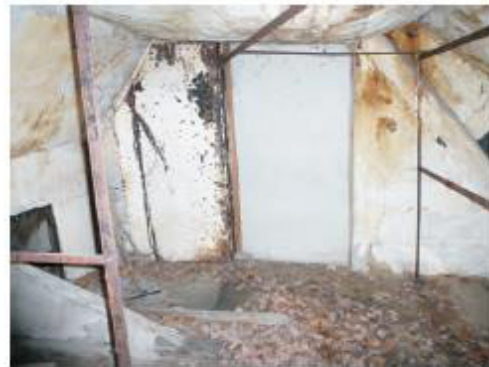
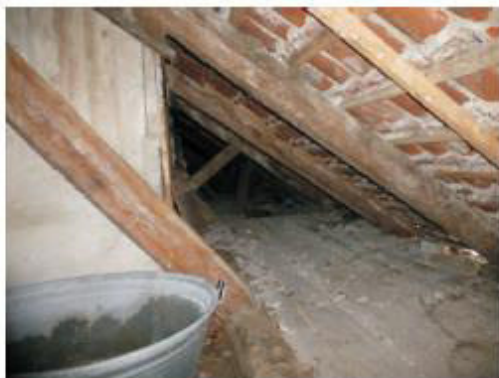
In und an diesem Gebäude keinerlei Anzeichen von Fledermäusen, weder innen, ein Großteil ist ausgebaut und nicht erreichbar für die Tiere.

Die Restdachteile zugig hell und das Dach in schlechtem Zustand und von einer Katze besucht die dort in den flachen Schrägungen die Tiere "stören" würde.

Die Lattung der Verkleidung ist als Spalte zu groß (4 cm) und eine Verbindung der Einzelnen Latten besteht nicht da sie direkt auf der Wand liegen und keine Möglichkeit weiten zu krabbeln besteht
